北京四环内骑行环境风险 评估报告

2023年10月

清华大学建筑学院龙瀛课题组

自然资源保护协会

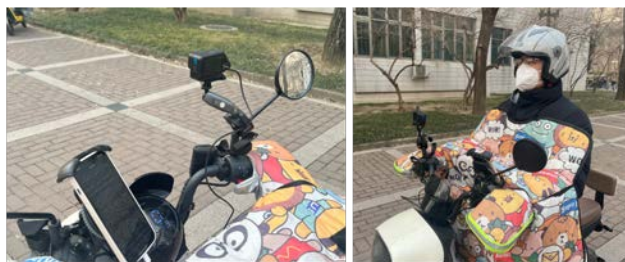
图 1-4：实际采集工作照片

在采集设备方面（图 1-4），研究团队采用 GoPro11 作为视频采集设备，并通过骑行支架固定于电动自行车车把上。除此之外，还通过手机支架将手机也固定于车把上，便于骑行时查看导航。采集人员在采集过程中全程佩戴头盔。

由于现有开放获取的道路街景图像均为机动车视角拍摄的，无法满足本研究对自行车道的分析需求，因而研究团队采用了移动感知的方法¹构建数据基础，即研究人员在自行车道上骑行，通过录像设备模拟骑行者的第一视角来录制骑行视频，进一步通过计算机程序处理所得数据为后续分析提供基础。

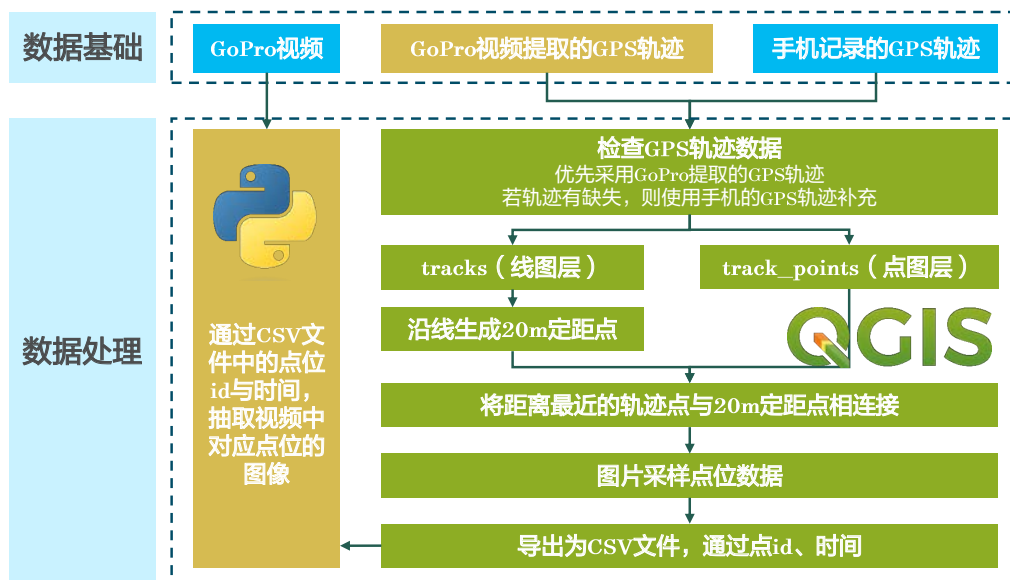
图 1-6: 数据处理流程

在完成移动感知数据采集工作后，共获得了三类数据：GoPro 拍摄的视频、从 GoPro 视频提取的 GPS 轨迹，以及作为备份的手机记录的 GPS 轨迹。首先，检查 GPS 轨迹数据的完整性，以决定采用何种 GPS 轨

迹进一步处理；其次，根据 GPS 轨迹中的线图层生成 20m 的定距点，并将 GPS 轨迹中的点图层与最近的 20m 定距点相连接，以确定所需图像的点位数据；最后，根据图像点位数据中的时间信息，在 GoPro 视频中截取对应图像（图 1-6 所示）。

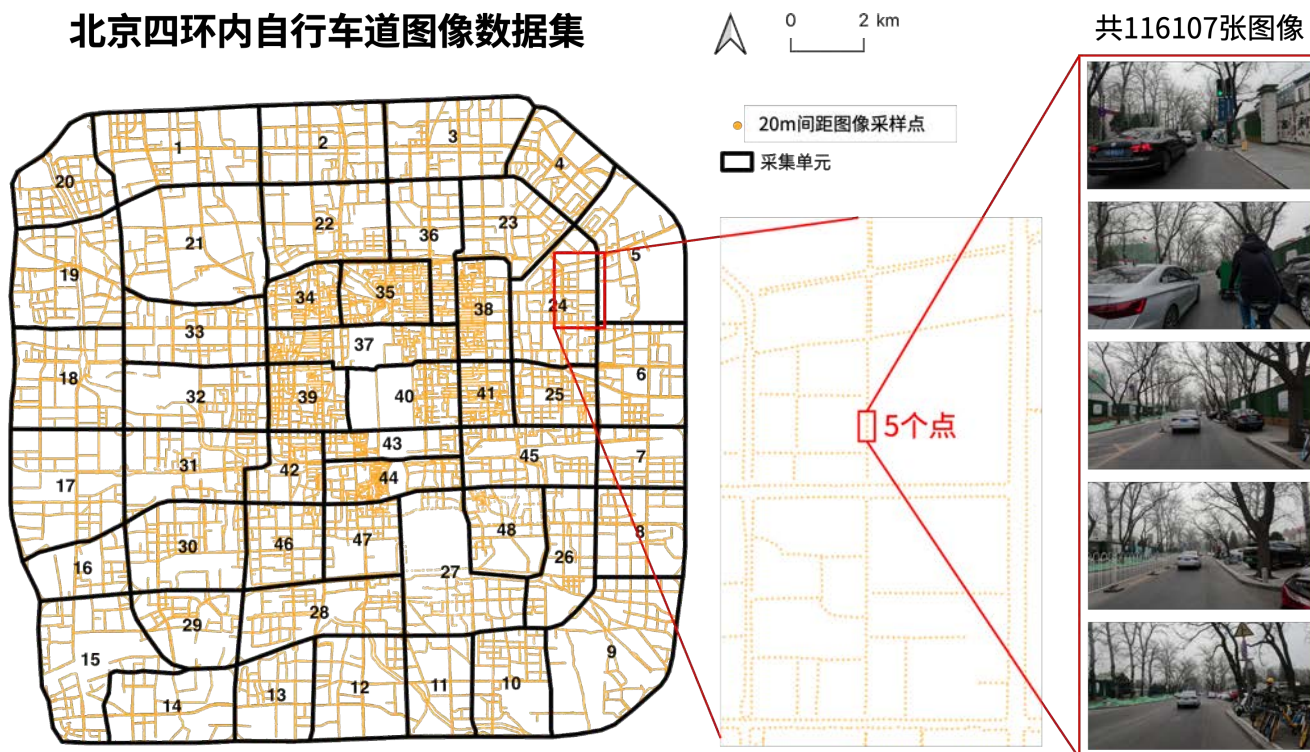
图 1-7: 北京四环内自行车道图像数据集

在经过上述处理流程之后，共得到北京四环内 20m 间距的自行车道图像 116107 张（图 1-7）。

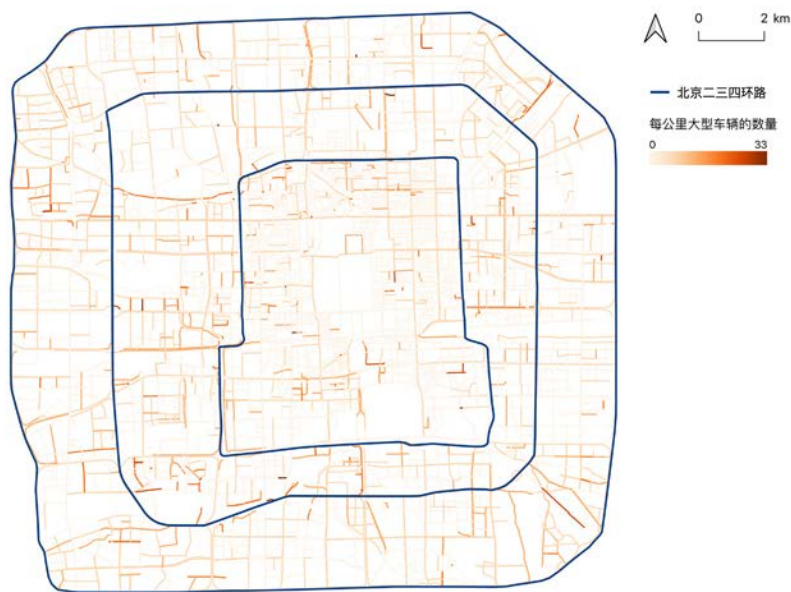
图 3-5: 大型车辆的存在

“大型车辆的存在”即自行车道或邻近道路上存在大型车辆，其分布情况如图 3-5 所示。重点分布路段包括三四环间的 G6 辅路、京密路、西直门外大街辅路、紫竹院路辅路、莲花池东路辅路和十里河西街等路段。在该风险因素较严重的区域，需重点关注大型车辆的行驶与停放行为，避免占用自行车道，以防给途经大型车辆周围的骑行者造成安全隐患。

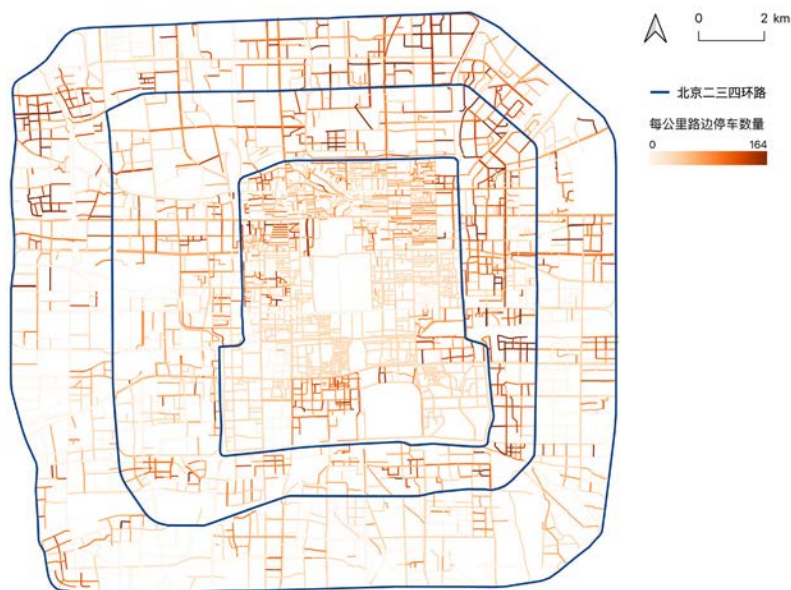
图 3-6: 路边停车

“路边停车”即路边停放机动车，其分布情况如图 3-6 所示。整体分布情况在北京四环内呈现出东北区域停车密度大于西南区域。个别区域如北四环西路附近的

世纪城停车密度也较高。在该风险因素较严重的区域，需重点关注违章路边停车与临时停车现象，避免占用自行车道，尤其需要注意机动车上下客时，车门与骑行者的碰撞风险。

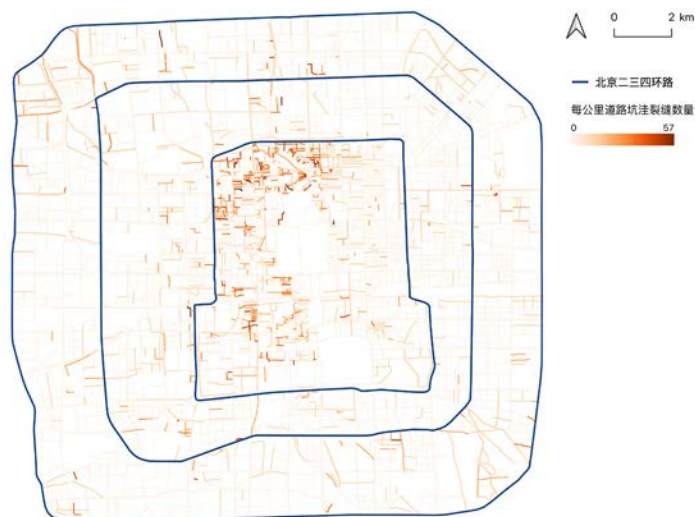
图 3-11: 恶劣的路况

“恶劣的路况”即自行车道上的积水、坑洼、裂缝等。其分布情况如图 3-11 所示，主要分布在二环内的

西北区域。在该风险因素较严重的路段，需重点关注路面平整度的改善，以提高骑行通行的平稳性，降低因道路状况而导致潜在的骑行危险。

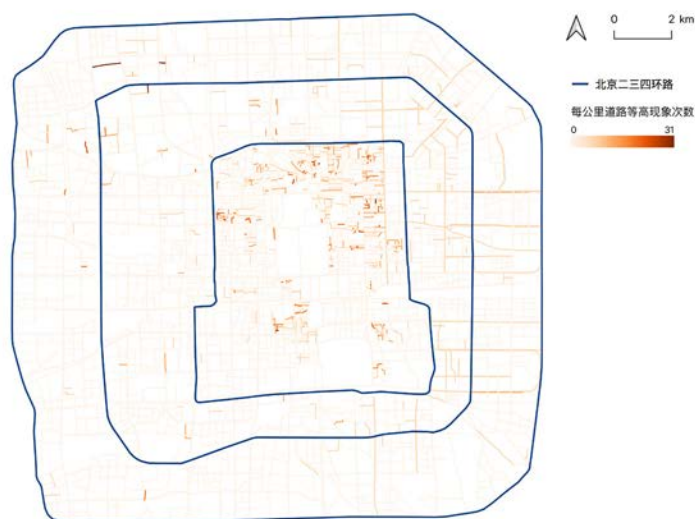
图 3-12: 人行道与自行车道无高差

“人行道与自行车道无高差”即人行道与自行车道高度相同，容易导致行人和骑行者相互干扰的情况。其分布情况如图 3-12 所示，整体分布情况较为分散，二

环内该风险因素出现的频率较高；此外人民大学北路的情况最为严重。在该风险因素较严重的路段，需重点关注人行道与自行车道的划分，可通过路面铺装、路障三角锥等设施加以区分。

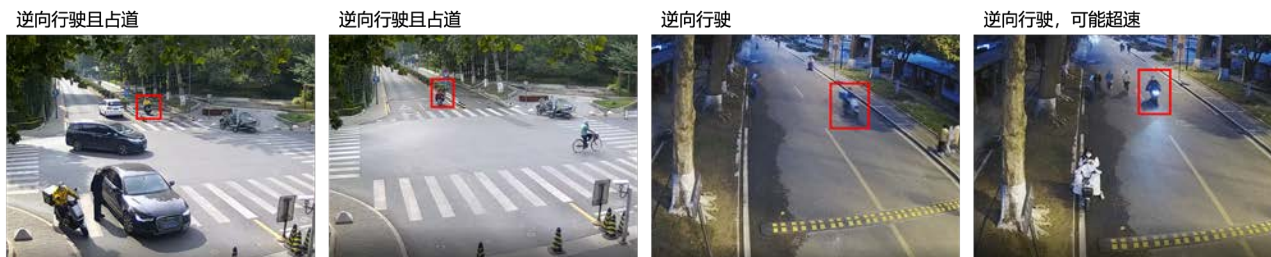
图 3-15: 风险骑行行为示例

基于固定的监控摄像头, 在重点区域识别到的风险行为包括: (1) 速度过快; (2) 急变速: 分析速度变

化情况, 加速度; (3) 逆向行驶(占道骑行): 占用对面车道或机动车道; (4) 危险碰撞: 与其他行人距离过近。

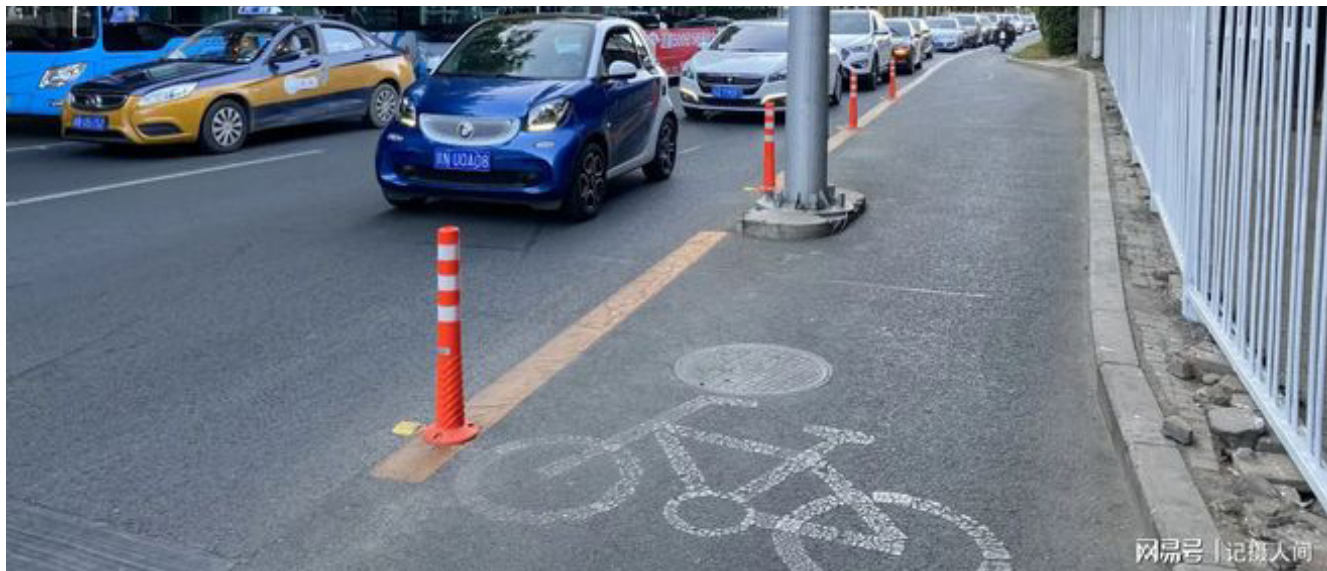
图 4-1: 新增柔性隔离柱 @ 记摄人间

- 1) 南二环辅路存在部分逆向非机动车道，在主辅路的出入口易与机动车产生交叉，因此在非机动车道与机动车道间安装了橘色的柔性隔离柱；^[5]

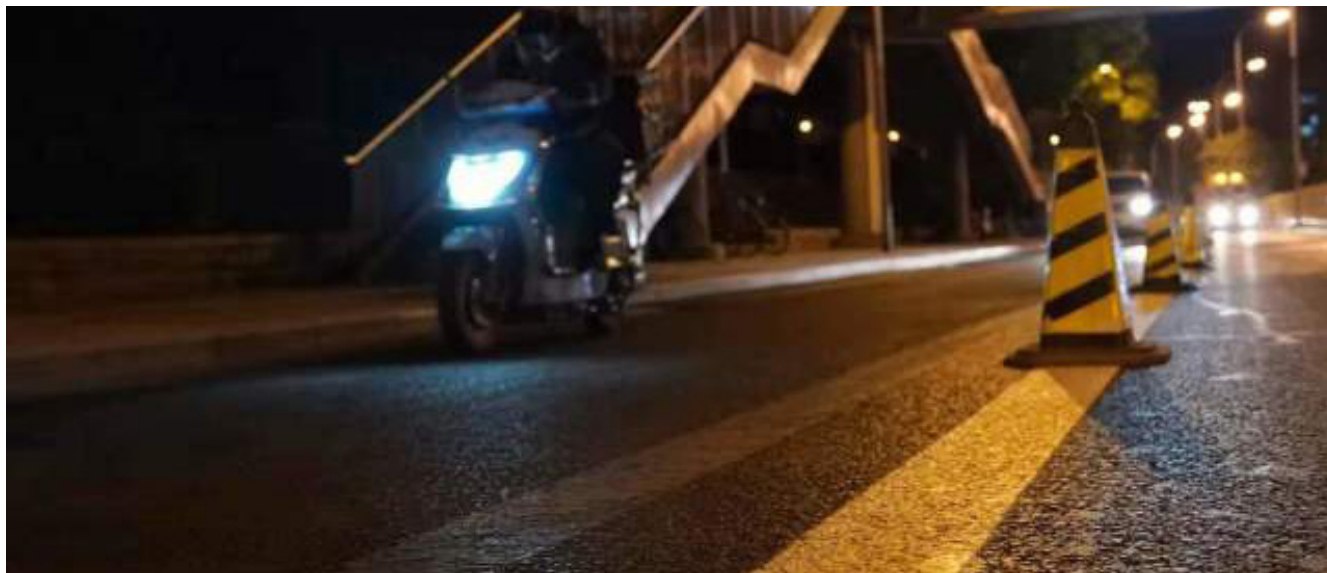
图 4-2: 重新施划的机非车道分界线 @ 新京报

2) 对路幅宽度 12 米以上道路非机动车道宽度不足路段进行综合整治, 保障其通行宽度达 2.5 米以上。通过压缩机动车道宽度、局部消减机动车道数量等

措施, 最大限度增加非机动车通行空间。改造后, 二环路非机动车道宽度能从 2 米左右普遍提升至 3 米以上, 最宽处可达 3.6 米; ^[6]

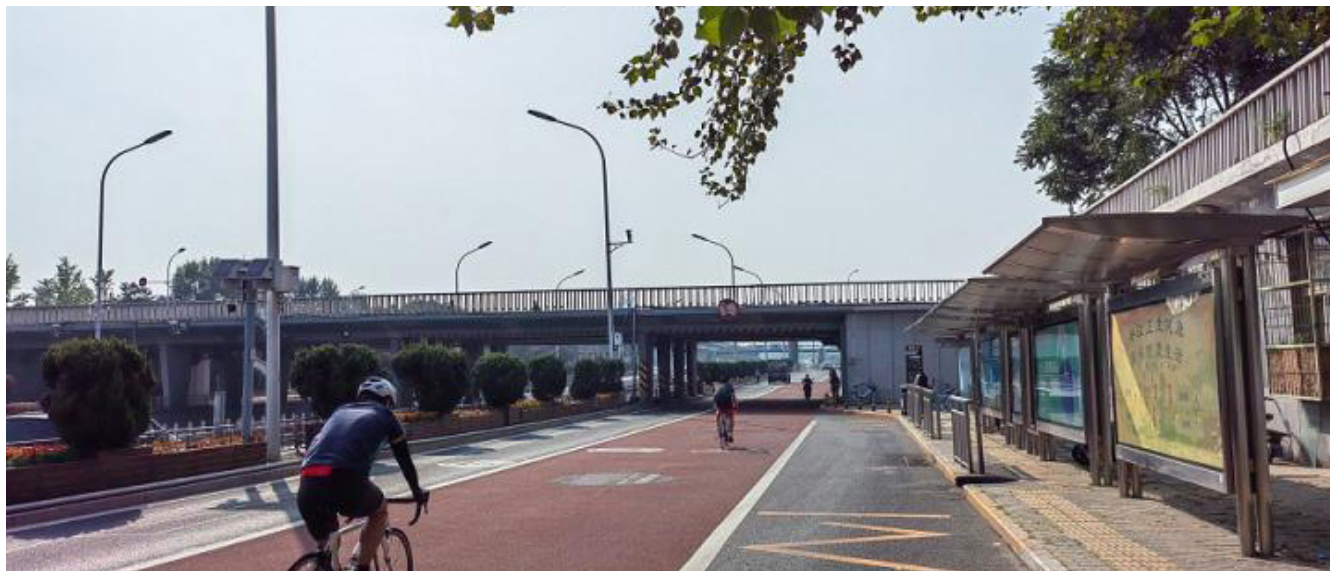
图 4-3：骑行者路过“拓宽”后的德胜门公交车港湾处 @ 北京日报

3) 通过拓宽非机动车道路, 同时促进港湾式公交车站的建设, 避免非机动车与公交车争夺空间。北二环

德胜门公交车站、西二环复兴门桥以南等多个区域, 公交车进出港湾, 相比过去也更加游刃有余。^[7]

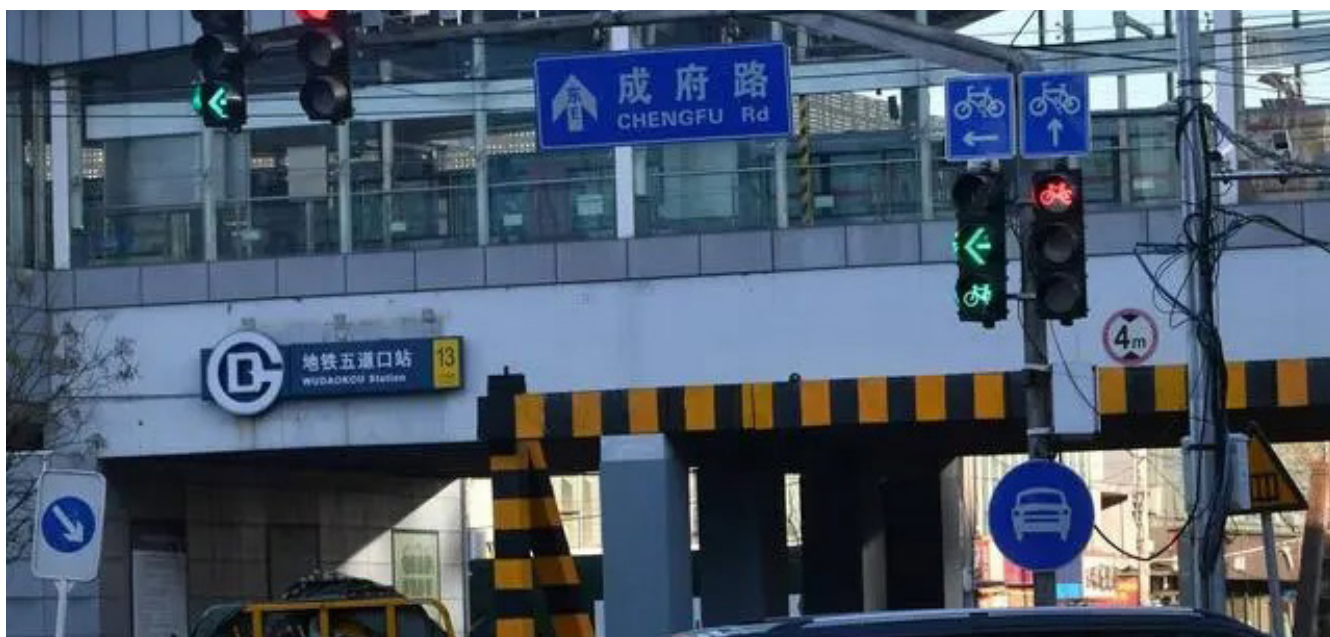
图 4-4：五道口路口增设非机动车左转专用信号灯 @ 新京报

- 1) 在五道口路口增设东向西方向非机动车信号灯，实现东西非机动车一次左转；
- 2) 拓宽非机动车道，为左转自行车创造独立的等候空间。

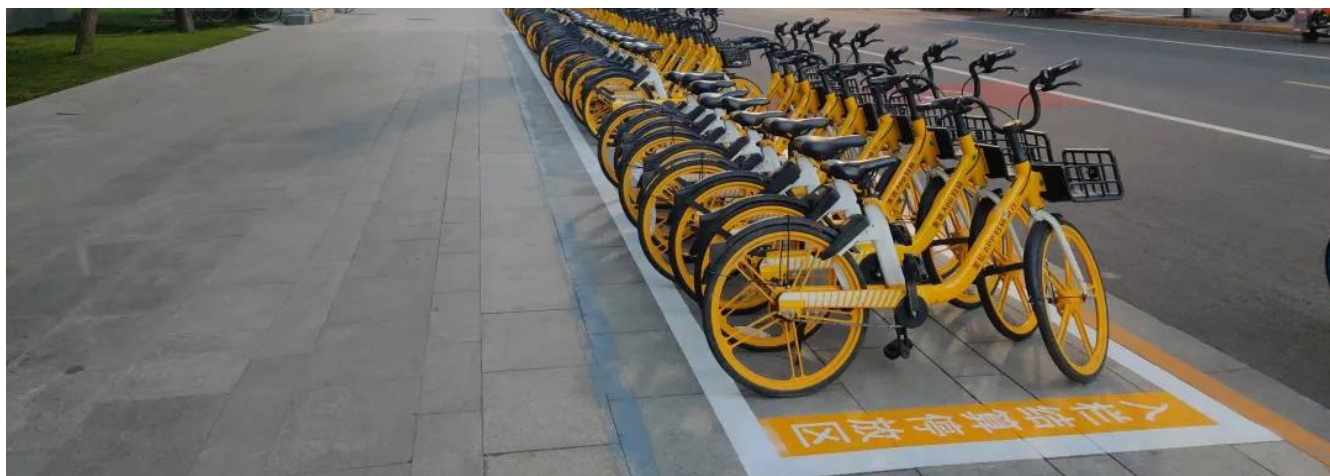
图 4-5：共享单车电子围栏停放区 @ 北京商务中心区管理委员会

举措：此次治理启动了“入栏结算 + 平台动态调度 + 实

时预警派单”的共享单车监管方式。CBD 地区总共将设置 349 个电子围栏停放区，全域共享单车控制在 1.5 万辆以内，入栏结算，围栏外禁停，缓解共享单车侵占步道空间的现象，净化步道空间环境。

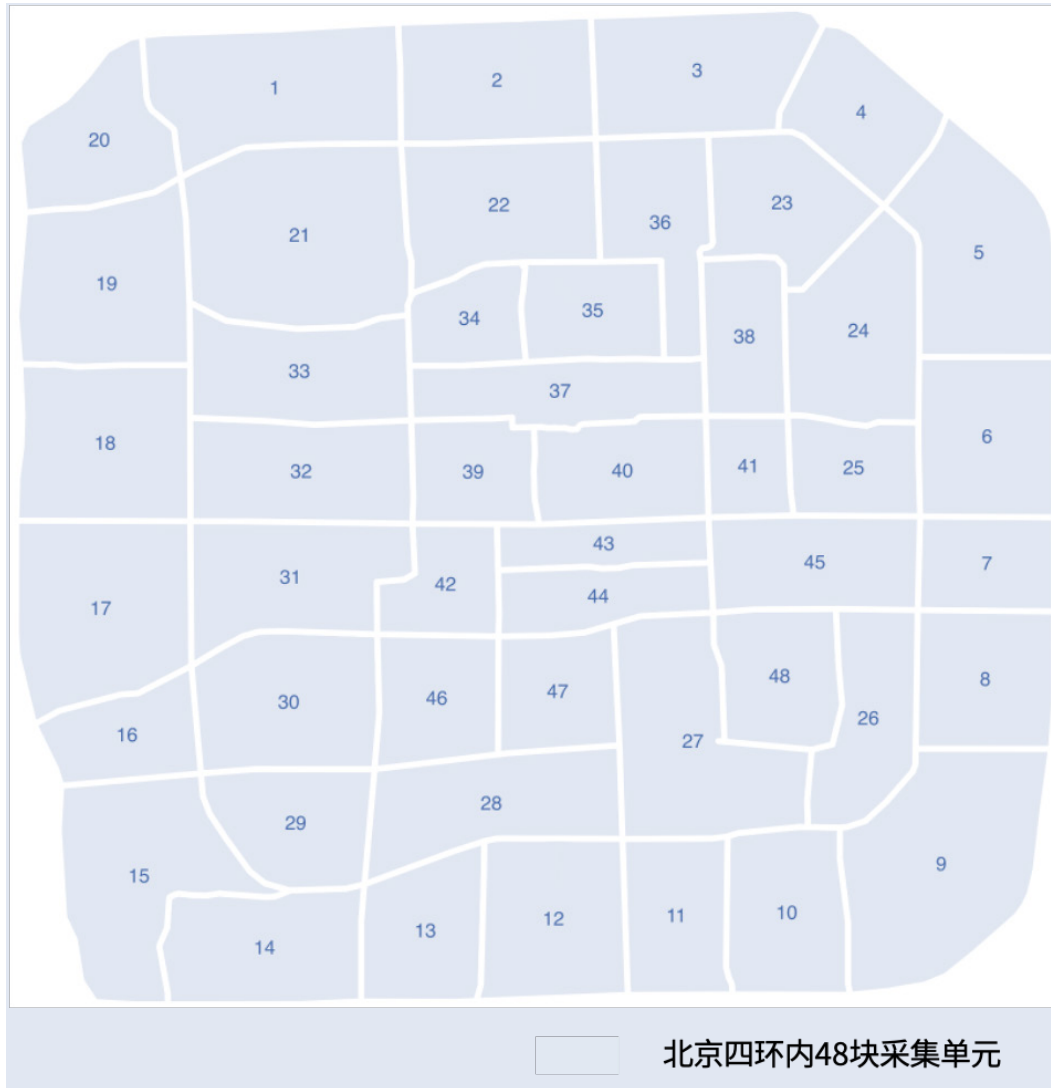
图1: 北京四环内 48 块采集单元

研究团队还将北京四环内的所有需采集道路按道路总长度与每天所能采集长度，分为 48 块采集单元（见附件 1）。在完成采集计划的制定后，由两位研究人员历时两个月完成了所有道路的采集。具体采集日程与对应的采集单元见附件 1。最终，共采集了 2629GB、103 小时的骑行视频，总骑行轨迹长度为 2963.4km。
